ИНФОРМАЦИЯ ПО БЕЗОПАСНОСТИ ПОЛЁТОВ

АВИАЦИОННАЯ АДМИНИСТРАЦИЯ КАЗАХСТАНА
СМЯГЧЕНИЕ ПОСЛЕДСТВИЙ СБОЕВ В РАБОТЕ GPS/GNSS	
Дата: 17.02.2025	№: GNSS 2024-0001
Лётная эксплуатация, ОрВД/АНО, ААК	Ревизия: 01

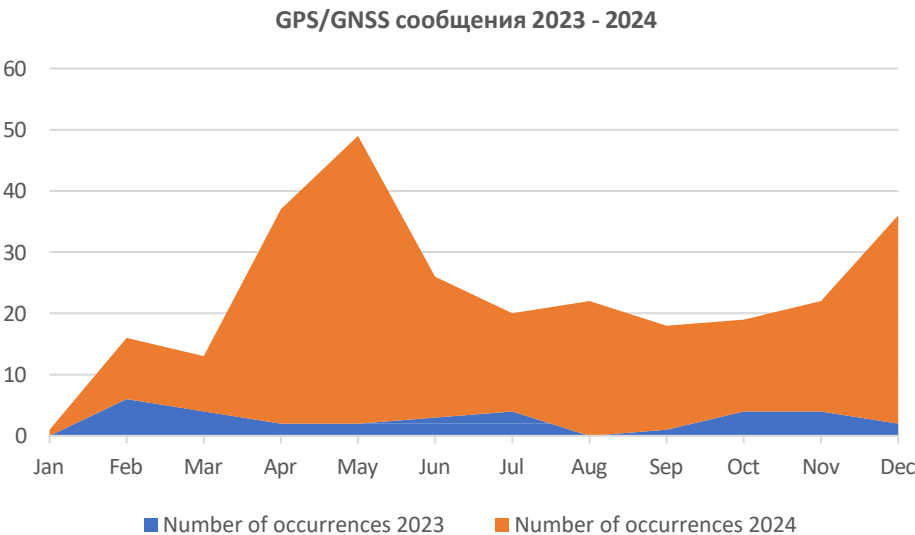
Рисунок 1. Соотношение сообщений по годам

Анализ сообщений, поступивших в Авиационную администрацию Казахстана (далее ААК) в 2024 году через систему обязательных и добровольных сообщений, показывает, что количество сообщений о временной потере или снижении качества сигнала GPS, выросло по сравнению с 2023 годом на 772%:

- 12 месяцев 2023 года – 32 сообщения
- 12 месяцев 2024 года – 247 сообщений.

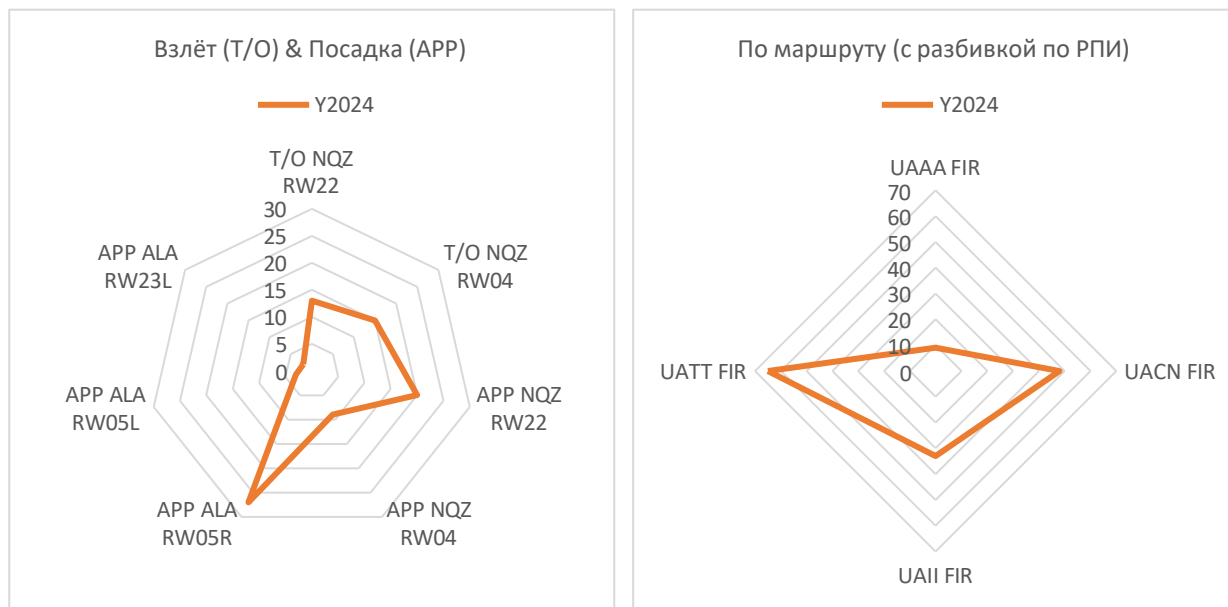
Рисунок 2. Распределение GPS/GNSS сообщений по аэродромам и РПИ

Дальнейший анализ сообщений о неустойчивости или пропадании сигнала GPS/GNSS показал, что в Казахстане 11,11% событий произошло во время взлёта или набора высоты, 25,10% при заходе на посадку, 62,96% по маршруту и 0,82% во время буксировки.
