Бюллетень по безопасности полетов ААК-SIB-ADR-2025-04

О несоблюдении требований при выполнении работ на аэродроме

05.12.2025

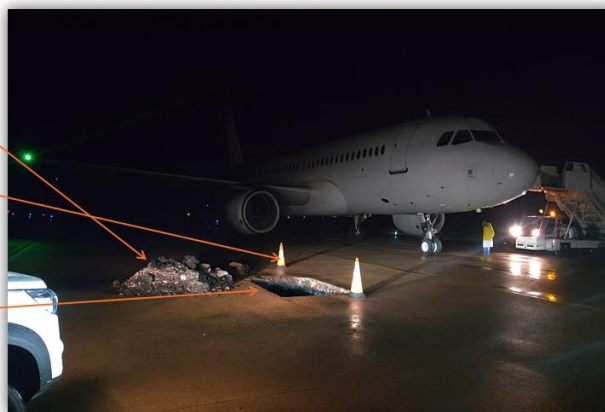
Авиационное событие: Экипаж воздушного судна был вынужден прекратить руление по рулёжной дорожке (РД) из-за обнаружения на её поверхности опасного незавершённого участка ремонтных работ, представляющего собой дефект покрытия (котлован глубиной более 30 см) и наличия посторонних предметов, образовавшихся в результате фрезерования асфальтобетона.

Отфрезерованный асфальт

Конуса для ограждения участка

Ремонтируемый участок (яма)
находится в пределах ширины
РД

При дальнейшем осмотре рулѐжной дорожки экипаж выявил наличие крупного котлована и фрагментов асфальтового покрытия в непосредственной близости от линии движения двигателя №2. После оценки ситуации воздушное судно было осуществлено руление на перрон с использованием тяги двигателя №1 (расположенного с противоположной стороны от ямы) под контролем инженерно-авиационной службы (ИАС). При движении на вылет ВС было отбуксировано на РД.

5. Персоналу, ответственному за оценку годности элементов аэродрома к эксплуатации принимать решения о закрытии участков рабочей площади в случаях, когда устранение дефектов в установленные сроки невозможно или их наличие создаёт угрозу безопасности полётов.

6. Обеспечивать полную уборку посторонних предметов (FOD), образовавшихся в результате ремонтных работ, до планируемого начала полётов, включая периоды ограниченной эксплуатации элементов рабочей площади аэродрома.
