Информационный бюллетень по безопасности полетов
ААК-SIB-ADR-2026-01

Тема: Проблемы оценки состояния поверхности ВПП с использованием методики GRF ИКАО

ДАиНО, г. Астана

24 февраля 2026

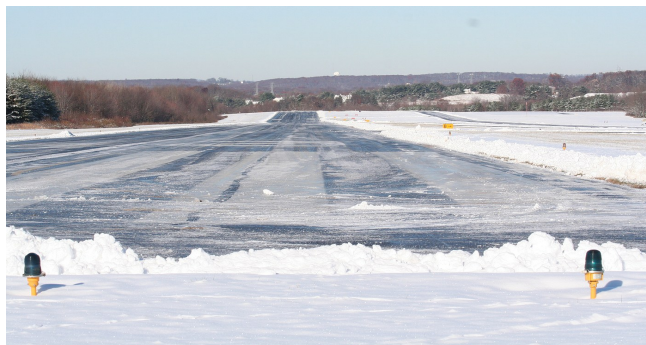
Было установлено, что в большинстве случаев превентивные меры по предупреждению образования обледенения поверхности покрытия, включая своевременное применение противогололедных реагентов, не предпринимались специалистами аэродромных служб или количество примененного антигололедного реагента было недостаточным. Кроме того, неправильно определялся вид осадков

на ВПП (мокрая, вместо лед), контроль за динамикой изменений состояния поверхности ВПП проводился не в полной мере, вследствие чего опубликованный код состояния ВПП (RWYCC) и вид осадков не соответствовал фактическому состоянию поверхности.
